## ПРИЧИНЫ ВОЗНИКНОВЕНИЯ КАВИТАЦИОННОГО ИЗНОСА ПРИ ЭКСПЛУАТАЦИИ ГИДРОЭЛЕКТРОСТАНЦИЙ

## THE REASONS OF OCCURRENCE CAVITATION OF DETERIORATION AT OPERATION OF HYDROELECTRIC POWER STATIONS

В статье приводится анализ обследования технического состояния оборудования Бозсуйской ГЭС. В результате обнаружен ряд дефектов, которые ухудшают эффективность энергетических и эксплуатационных характеристик оборудования. Приведены причины возникновения кавитационного износа в рабочем колесе.

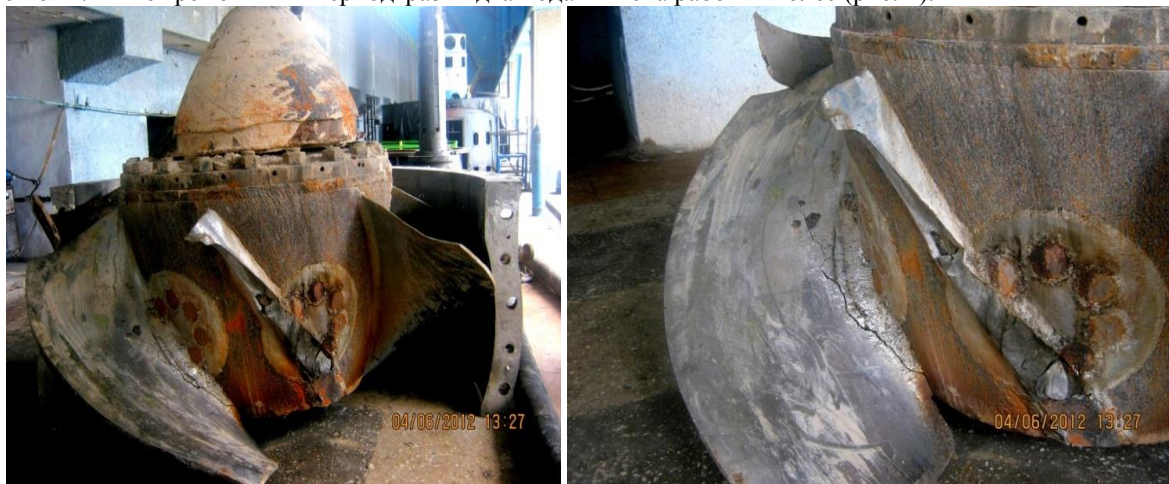
При обследовании состояния основного технологического оборудования и изучении ремонтно-технической Бозсуйской ГЭС обнаружены в рабочих колесах дефекты, которые ухудшают эффективности оборудования. Рабочее колесо данной ГЭС сдвоенное, с горизонтальным расположением оси, со съёмными лопастями. Кромки лопастей рабочего колеса имеют значительный кавитационный

износ. Посадочные места ступицы лопастей деформированы. Гнёзда и резьба креплений лопастей изношены. В межремонтный период раз в два года

происходит разрушение отдельных креплений болтов. По оценкам экспертов была рекомендована замена рабочих колёс (рис. 1).

Рис. 1. Кавитационный износ в рабочих колесах Бозсуйской ГЭС

**Вывод.** В качестве меры защиты гидротурбин от кавитационного износа может оказаться целесообразной защита дериваций канала от заилиения и занесения наносами. Для защиты от заилиения в деривациях необходимо построить сооружение и устройство, которые не пропускали бы на ГЭС донные и придонные речные наносы. С физической точки зрения, все основное и вспомогательное оборудование Бозсуйской ГЭС работает с недобором мощности, морально устарело, физически изношено и приходится предотвратить с помощью передовых технологий, также выбрать эффективные методы восстановления деталей гидротурбины.
